AUSGRABUNGEN IN SENDSCHIRLI IV

BERICHT ÜBER DIE FÜNFTE GRABUNG, 1902.

VON FELIX v. LUSCHAN.

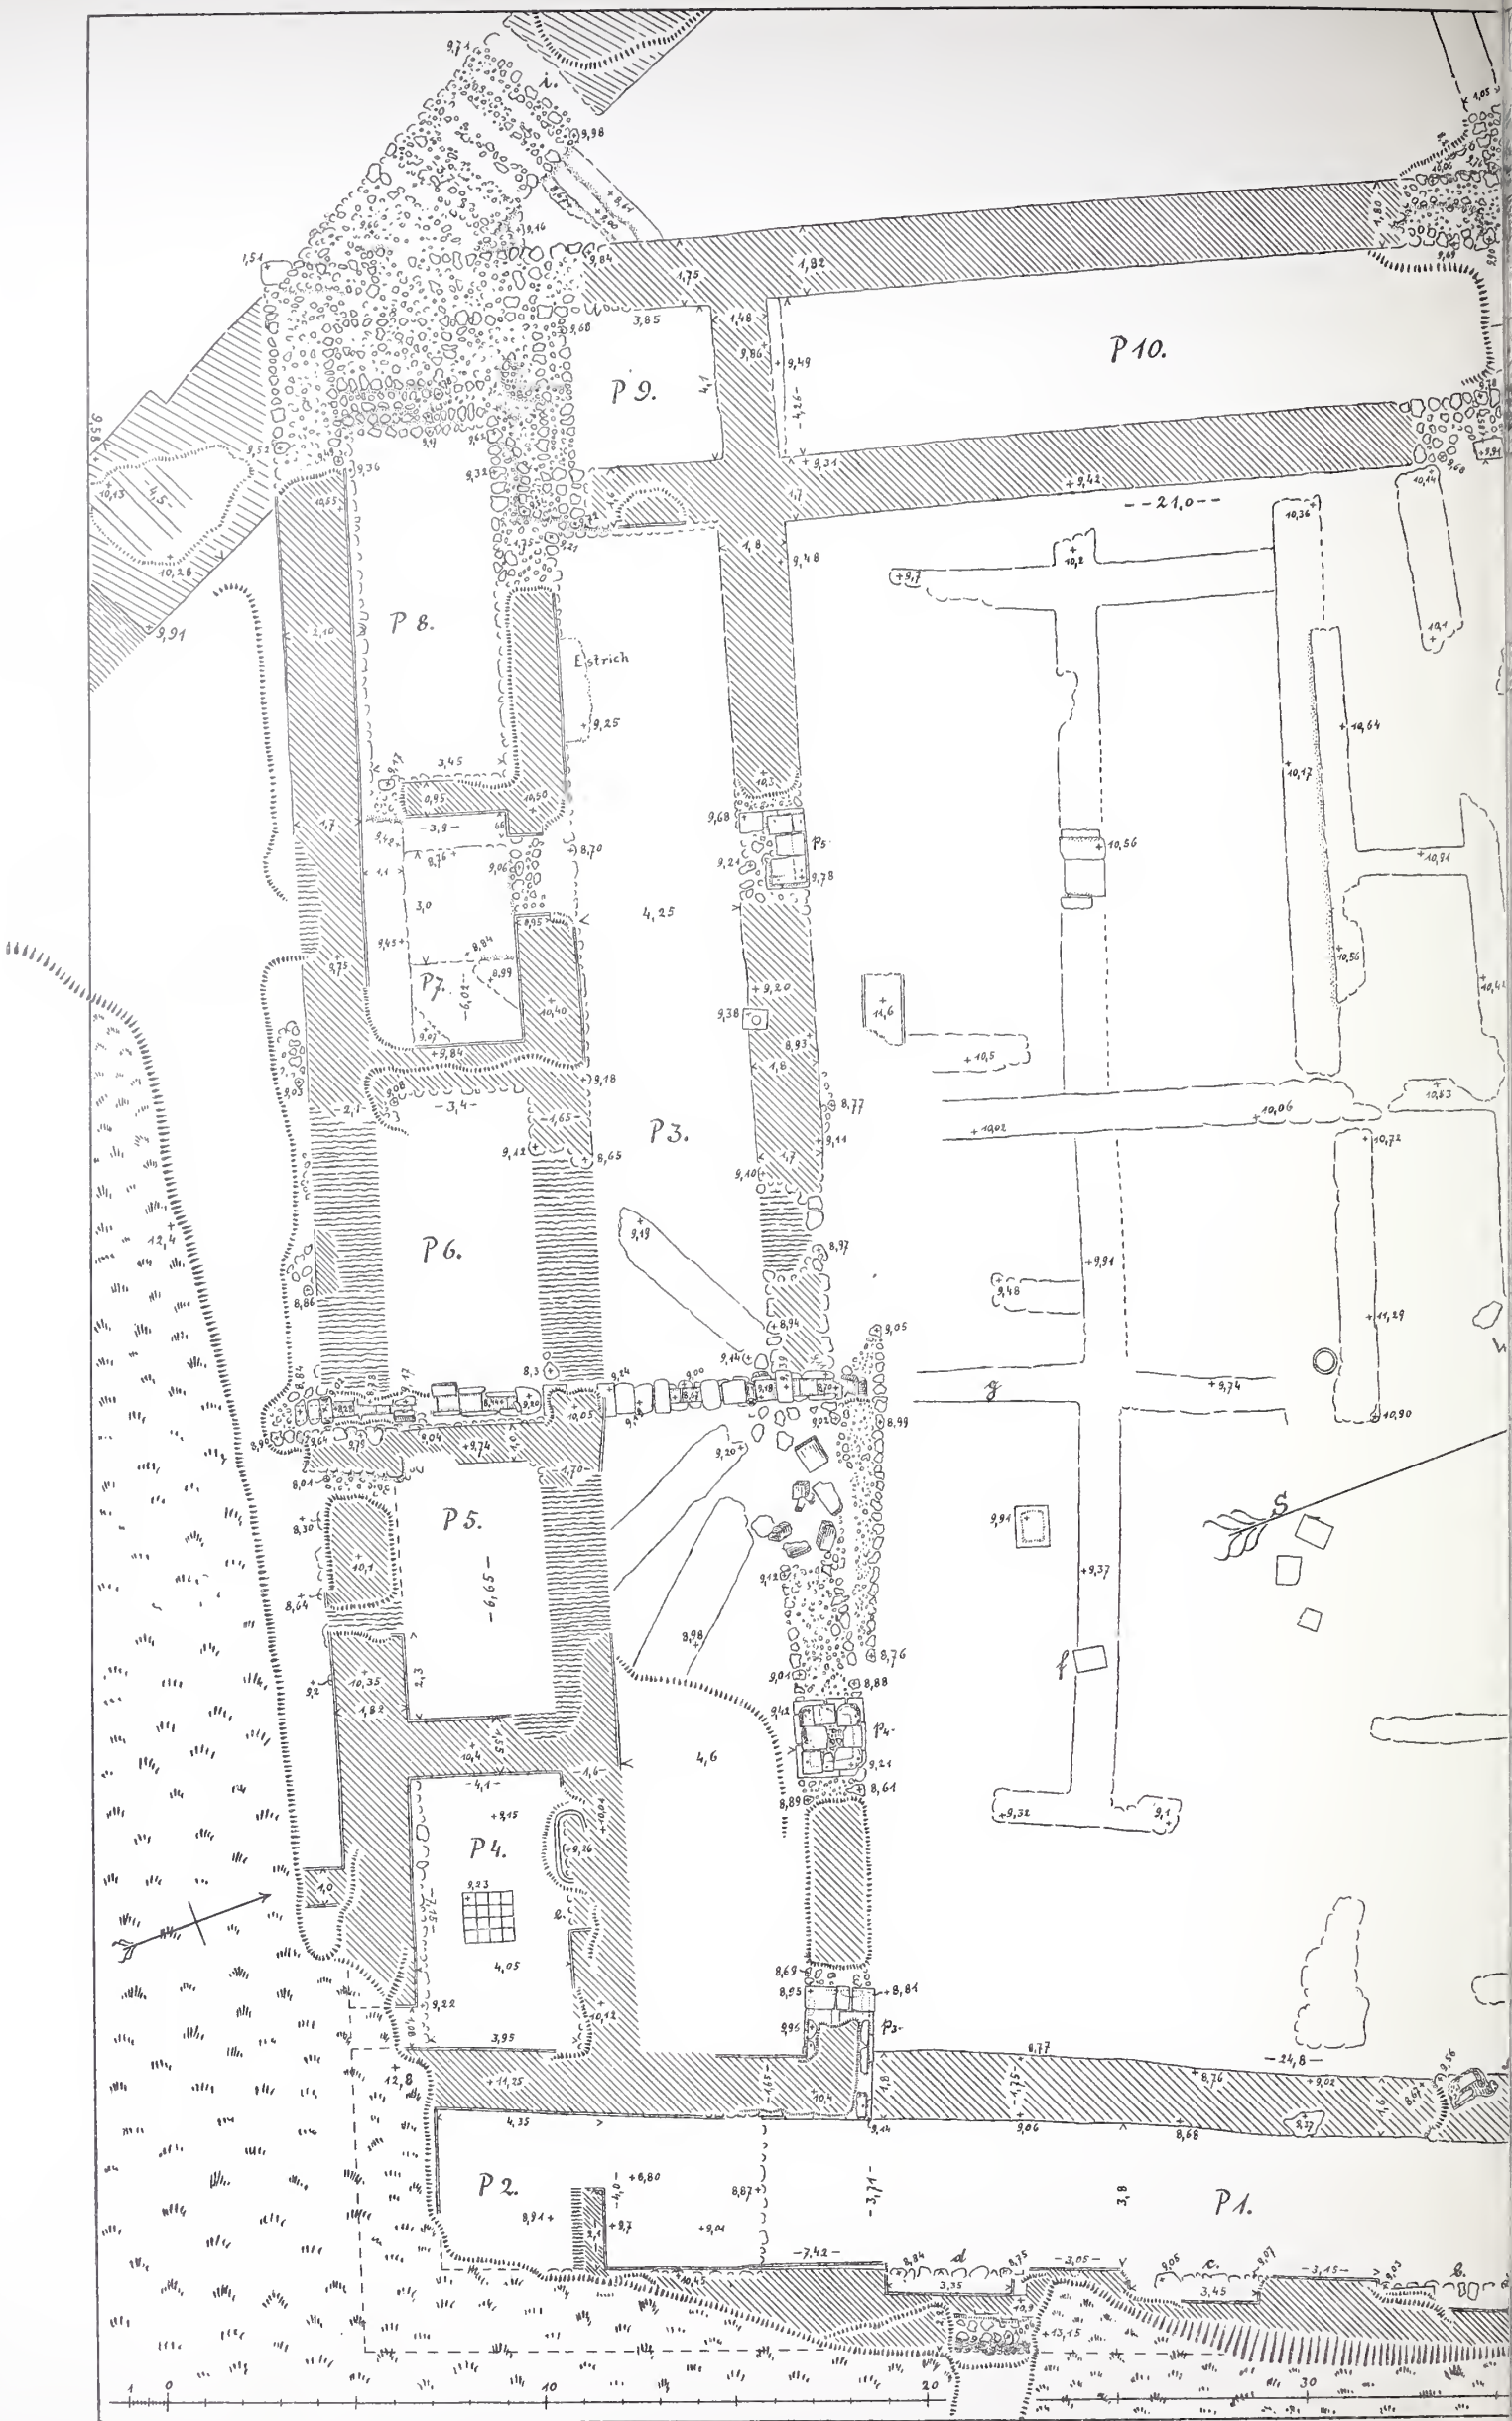
HALLENBAU (P).

INSTOSSENDEN NÖRDLICHEN HALLENBAU.

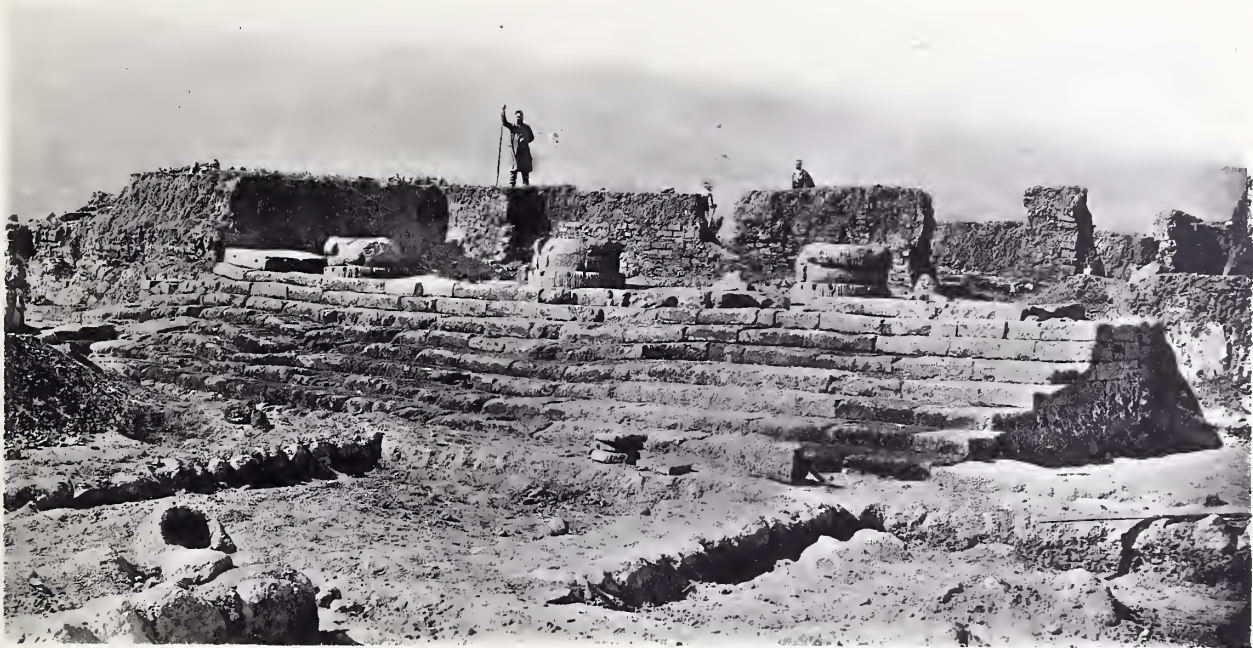
DIE GROSSE FREITREPPE DES BAUWERKES K UND EINE IHRER DREI SÄULENBASEN.

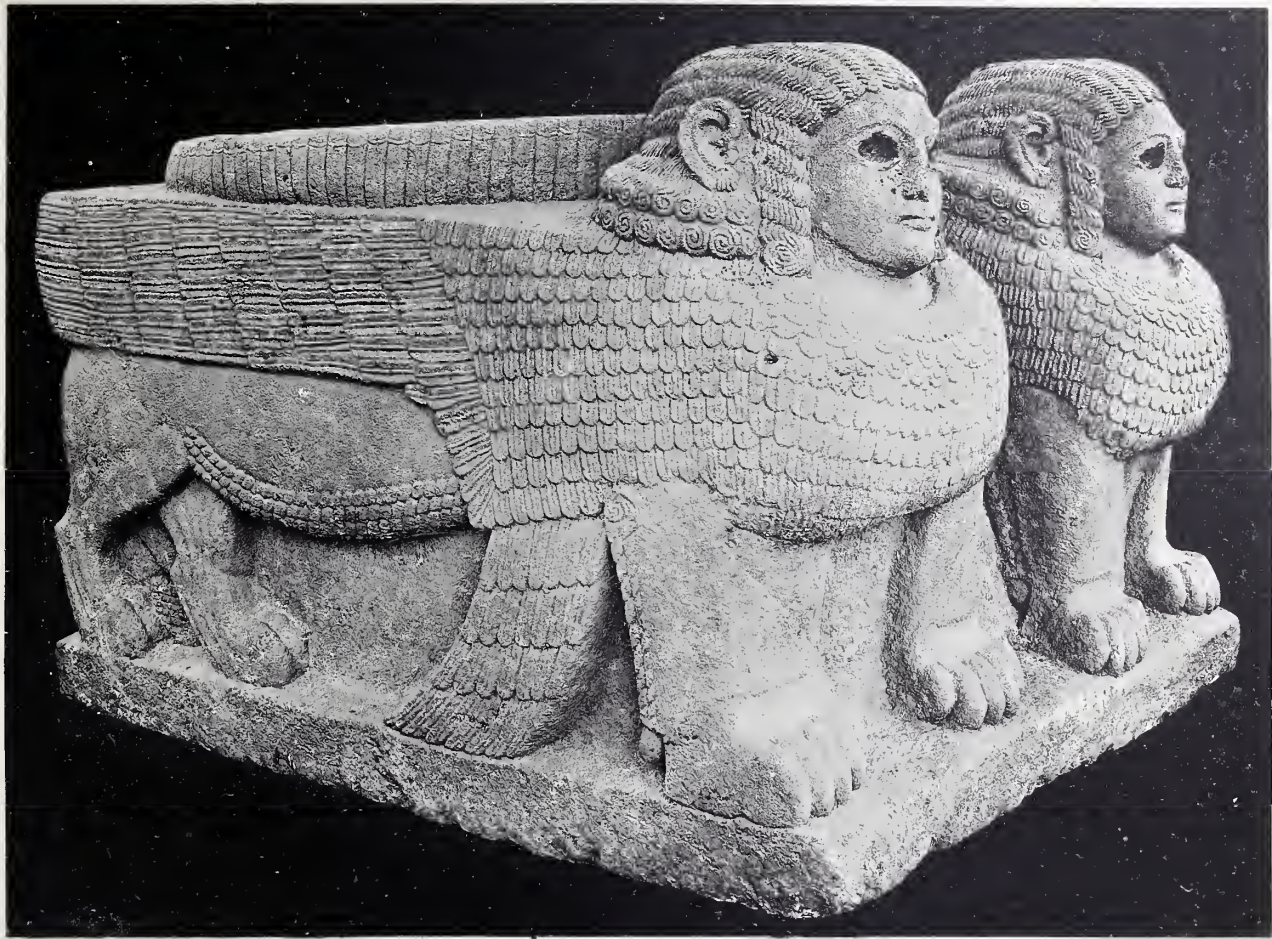
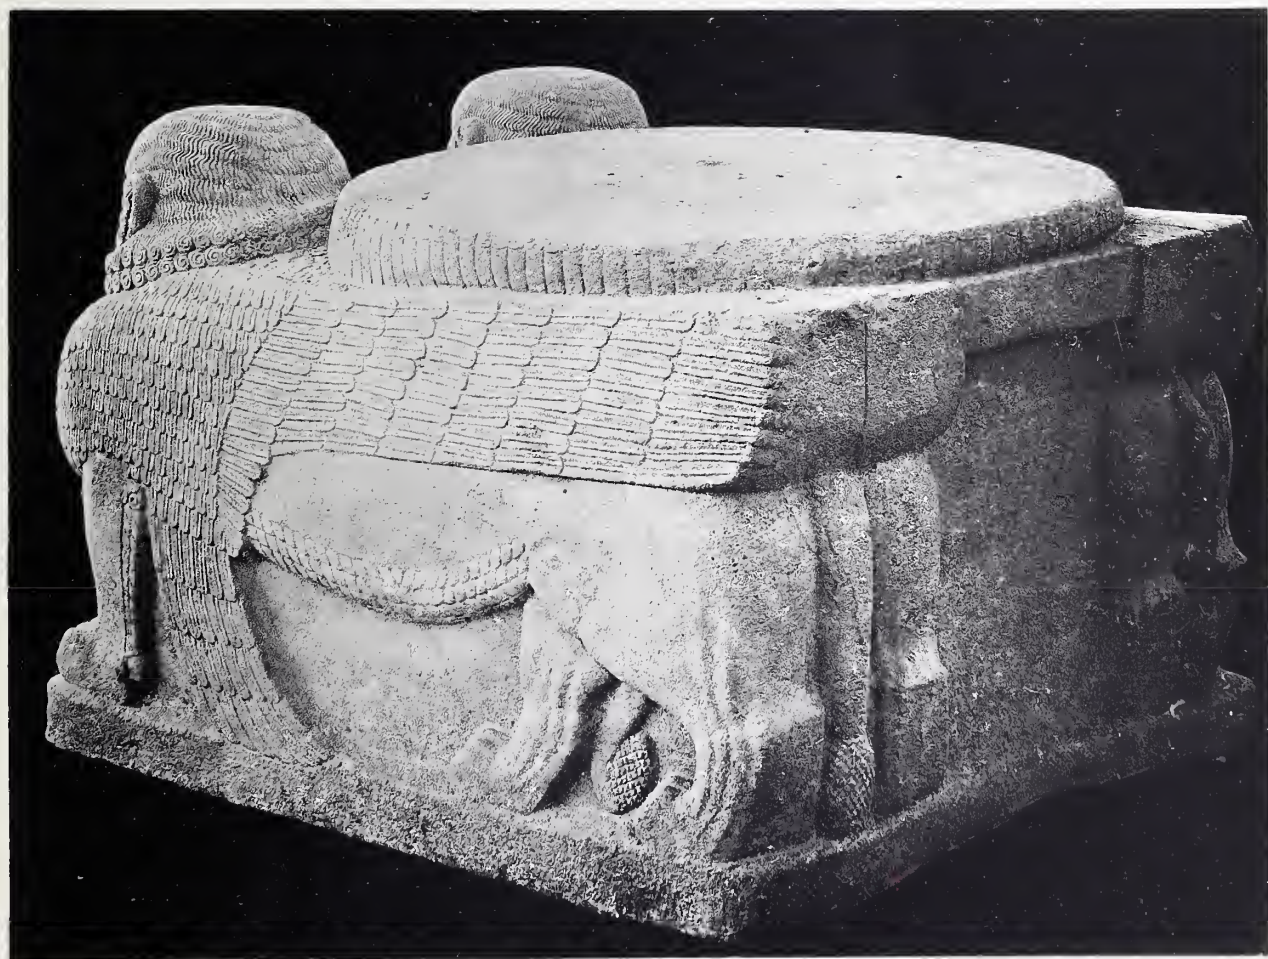
SÄULENBASIS VON HILANI III.

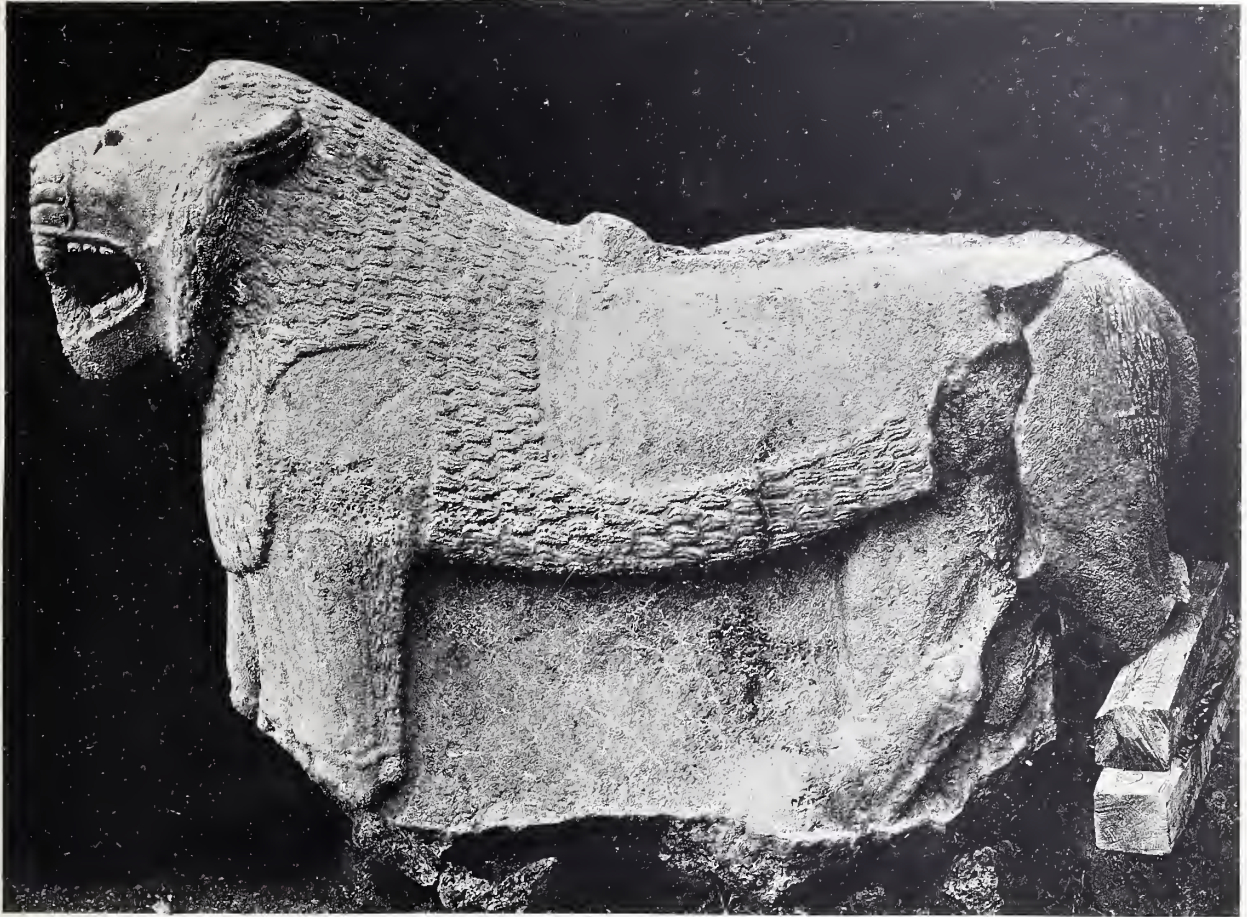
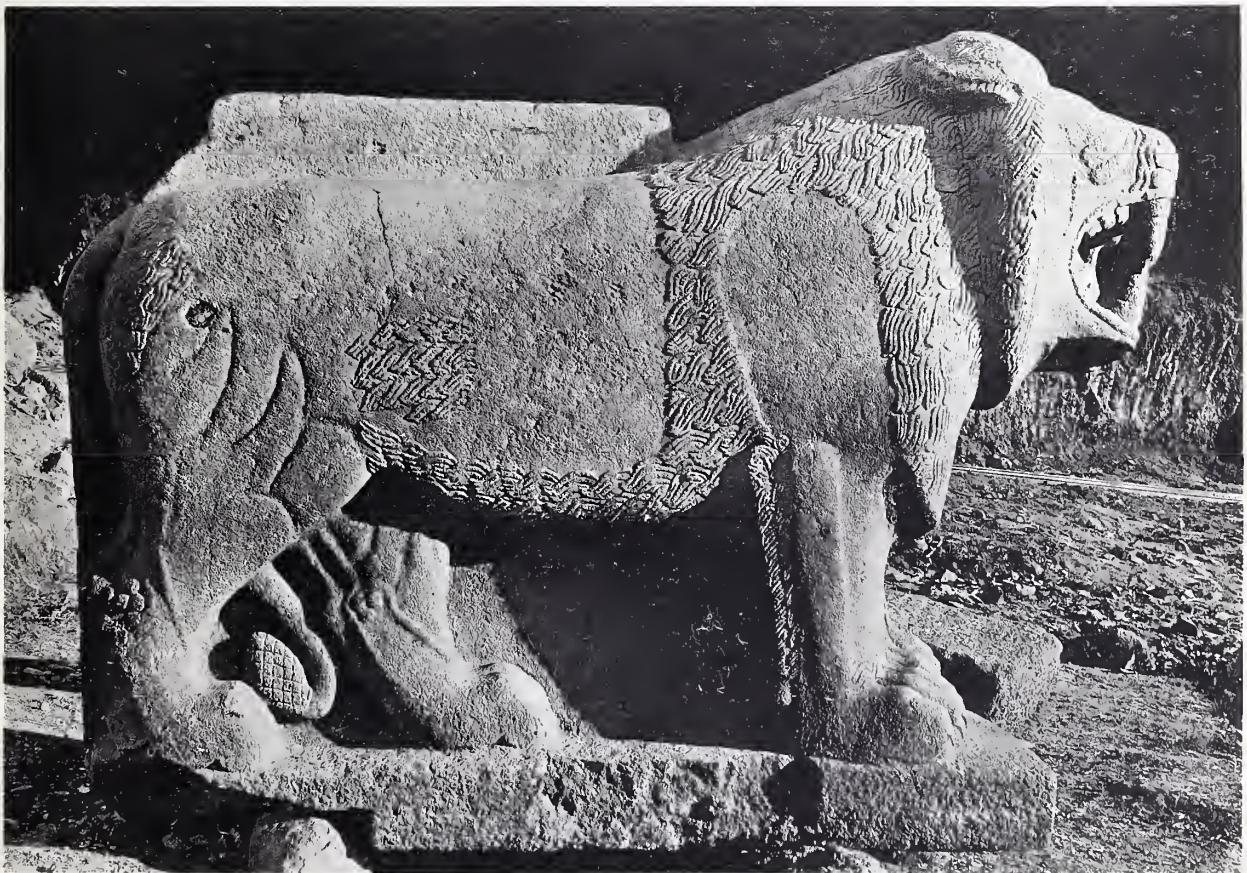
LAIBUNGSLÖWEN AUS DEM SÜDL. HALLENBAU P (OBEN) UND VON HILANI III (UNTEN).

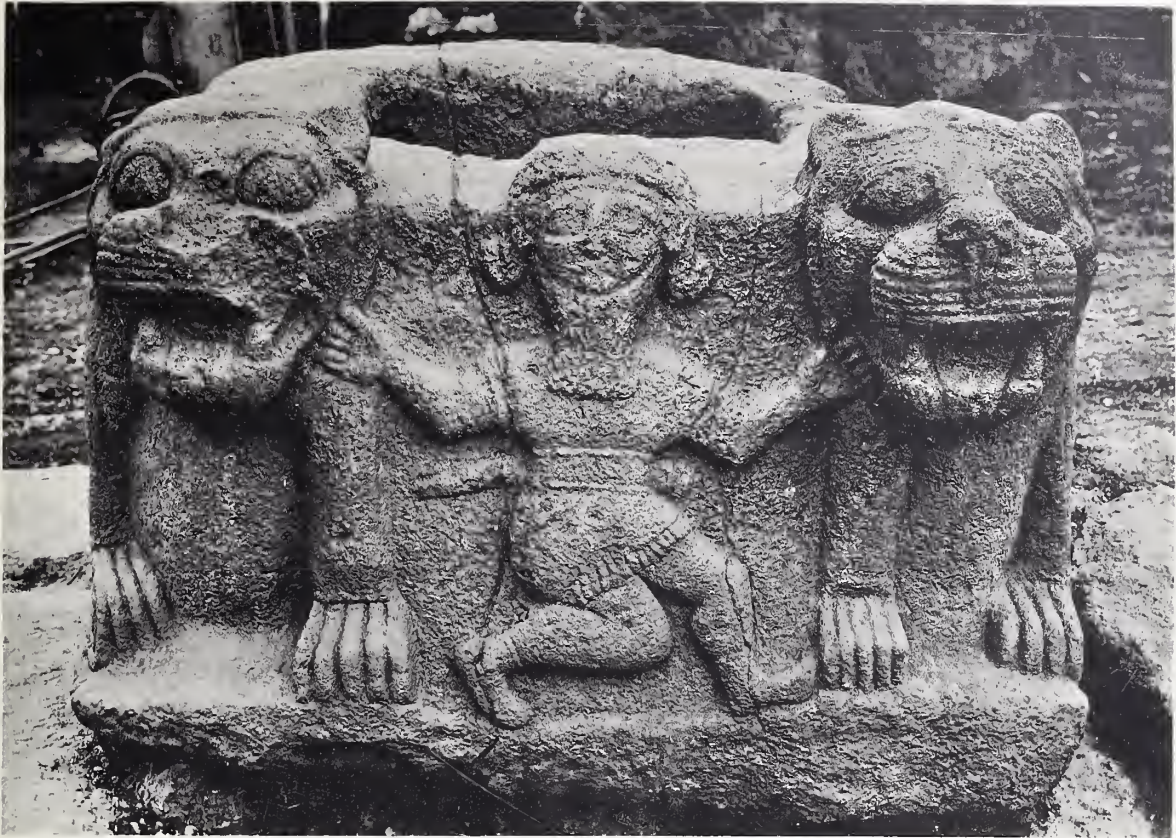
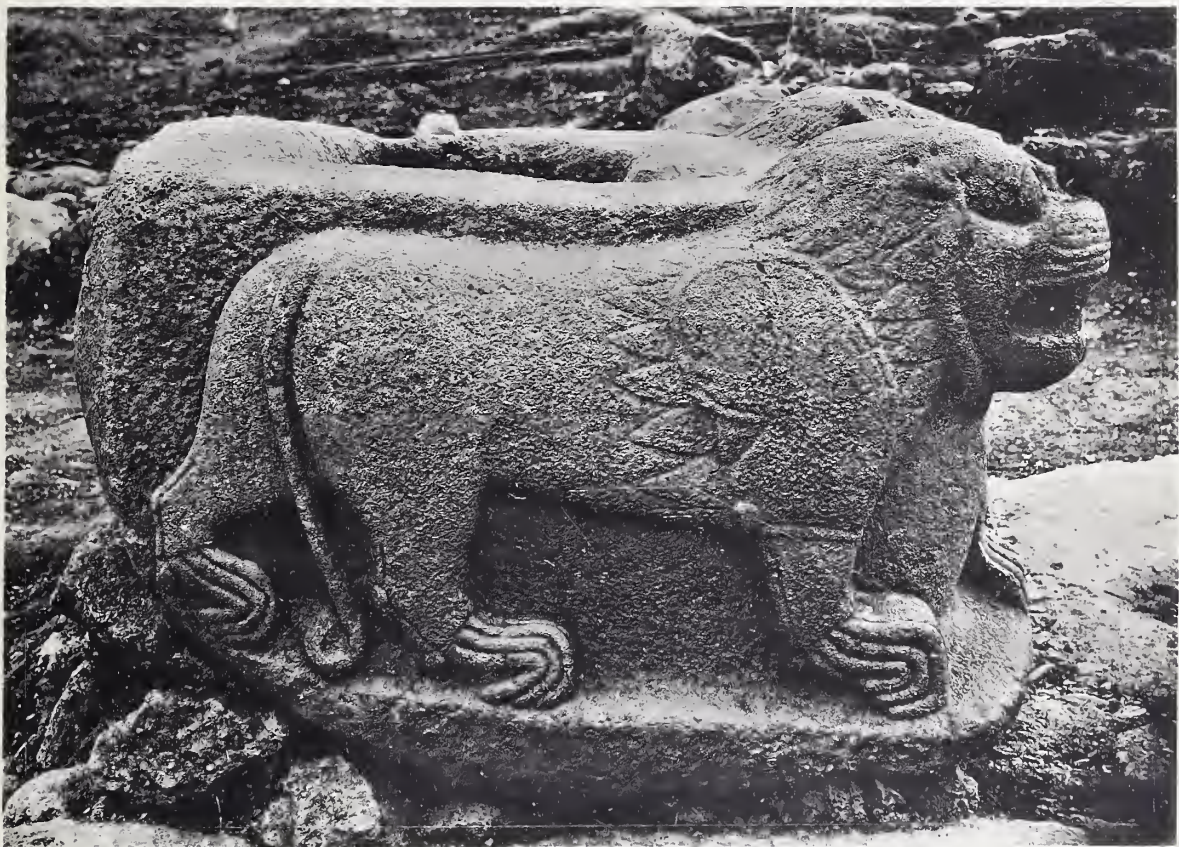
SOCKEL EINER GROSSEN STATUE.

Wahrscheinlich ist es Wasser gewesen, das sich in diesem großen Zapfenloche angesammelt hatte und bei einem scharfen Frost irgend einmal zu einer Zerkeilung des ganzen Sockels geführt hatte; jedenfalls fanden wir, wie auch aus der Ansicht auf Tafel LXIV oben hervorgeht, das Bildwerk durch große Längsklüfte zersprengt, so daß es bei dem ersten Versuch, den Block von der Stelle zu rühren, in drei Stücke auseinanderfiel. Sonst ist es sehr gut erhalten, nur das Gesicht des Mannes ist anscheinend absichtlich in alter Zeit beschädigt worden und ebenso fehlt von dem rechten Löwen ein großer Teil der linken Schnauzenhälfte.

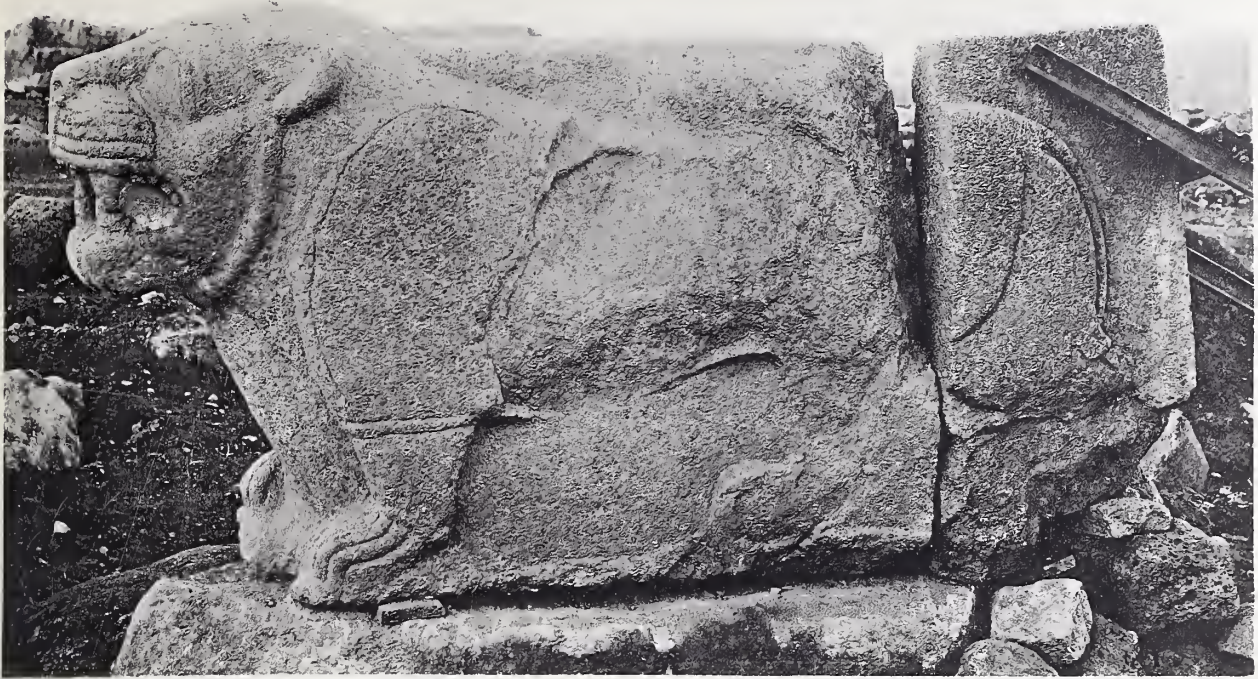
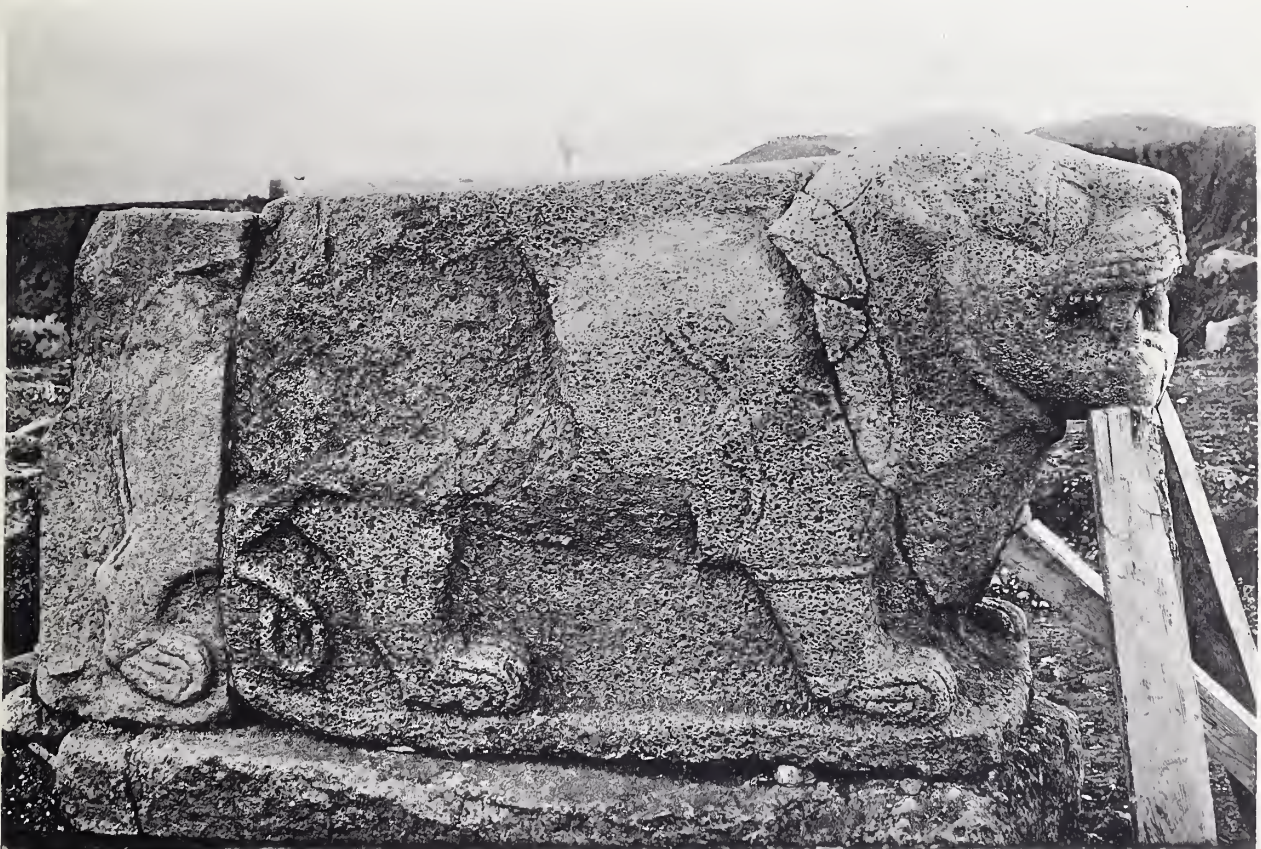
LAIBUNGLÖWEN VOM TORGEBÄUDE Q.
